Napalankallioiden, Hietaharjunkankaan ja Palopättäränmäen tuulivoimahanke

LIITE 7: SÄHKÖNSIIRTOREITIN LUONTOTYYPPI- JA LIITO-ORAVA-
KARTOITUS, LATVASILMU OSK

NAPALANKALLIOT-HIETAHARJUNKANGAS-
PALOPÄTTÄRÄNMÄEN SÄHKÖNSIIRTOREITIN
LUONTOTYYPPI- JA LIITO-ORAVAKARTOITUS
2022

Raportin päiväys: 21.3.2022

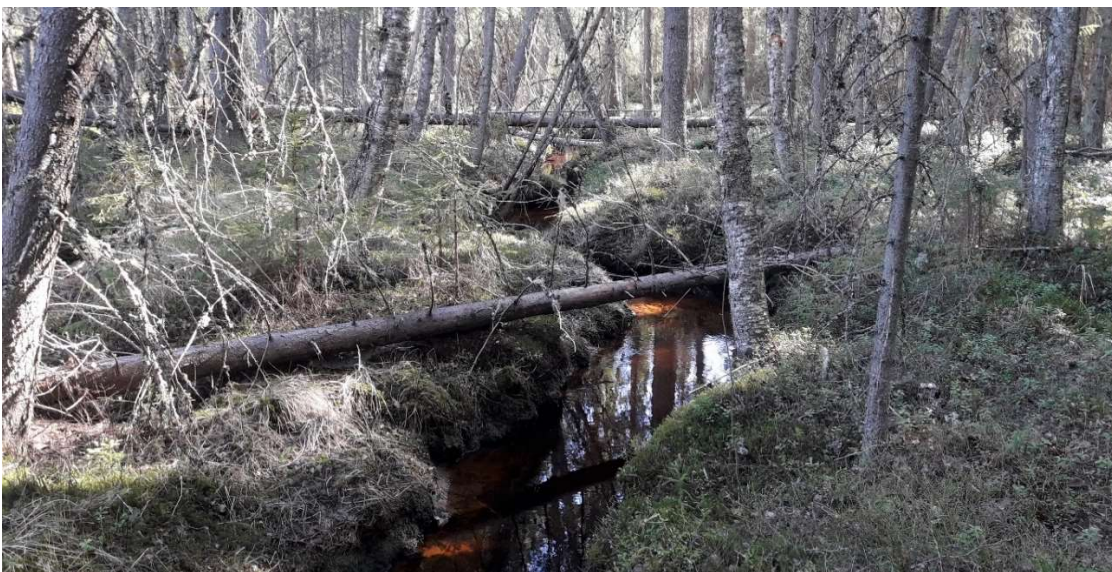
Kuva 11. Hiekkamaahan uurtunut purouma, kuviolla 2.

Kuvio 2. Luonnontilainen purouoma (VU), joka uurtunut syvään hiekkamaahan. Tuoretta ja kuivahkoa kangasta. Purouoma pääosin kuusivaltainen. Myös Metsäkeskuksen aineistoissa arvokas elinympäristö. Arvoluokka 3.

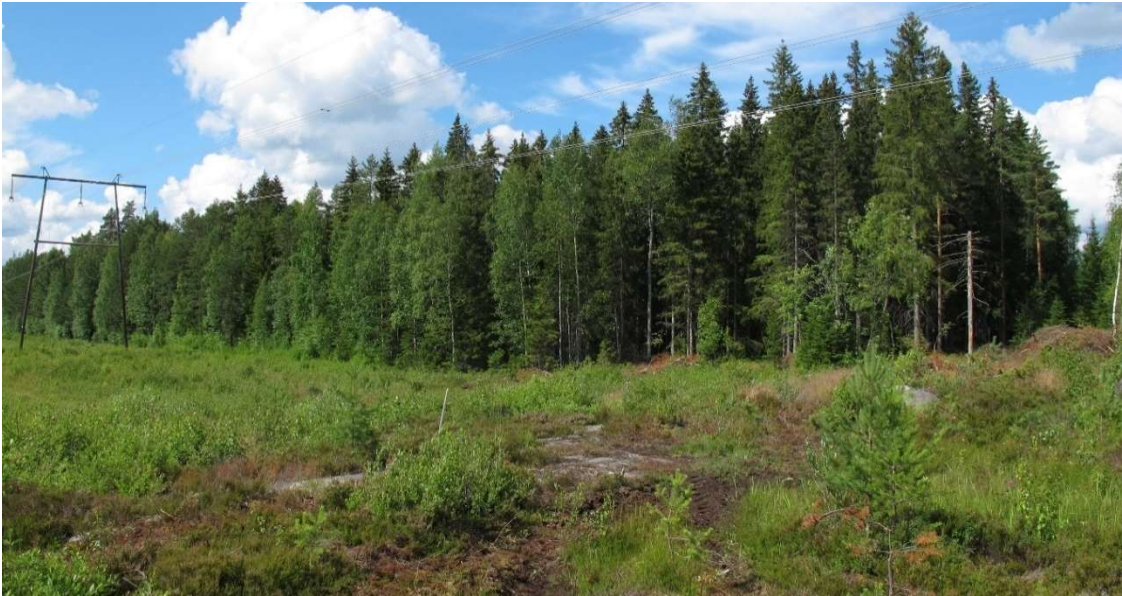
Kuvio 3. Liito-oravalle soveltuvaa elinympäristöä. Varttuneempi tuoreen kankaan kuusikko, jatkuu osittain (Mtkg:na) sähkölinjan Eteläpuolellekin. Jonkin verran haapoja ja muitakin lehtipuita. Arvoluokka 4- tai ei kohde.

Kuva 12. Kuvio 3, sähkölinjalta kuvattuna, suuntaan n.

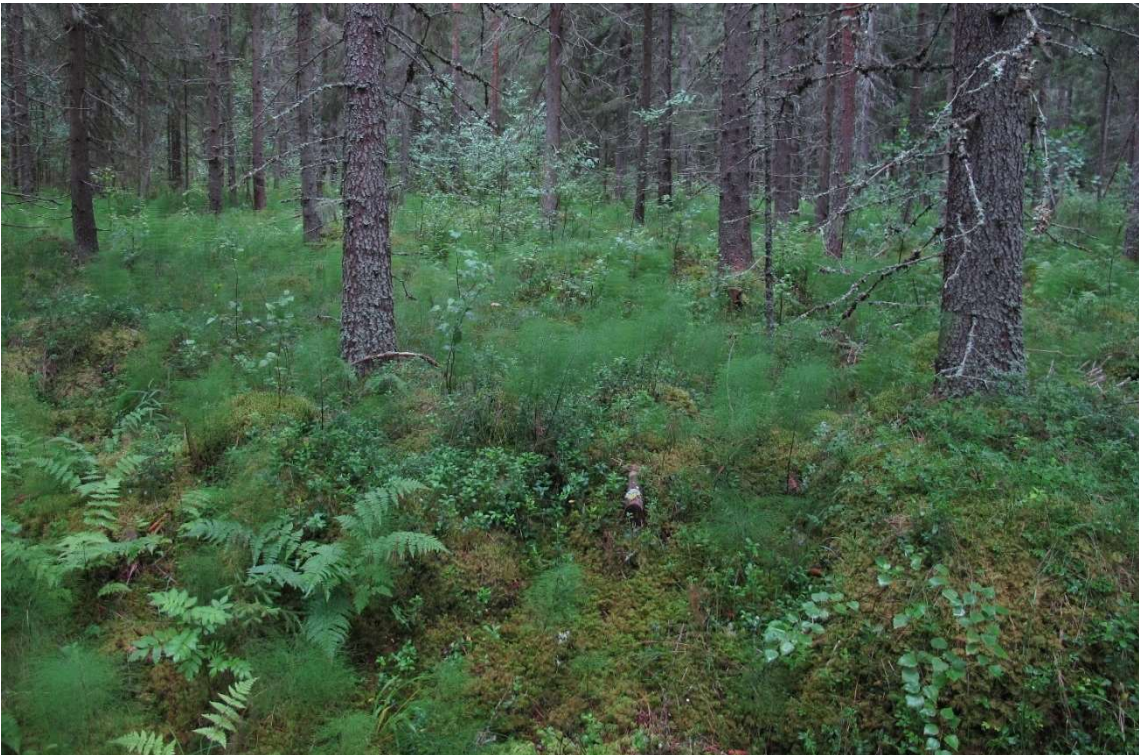
Kuva 13. Metsäkortekorven piirteitä omaavaa ojitusten jossain määrin muuttamaa metsää kuviolla 4.

Kuvio 4. Liito-oravalle soveltuvaa elinympäristöä. MT, Mtkg, Rhtkg tyyppin kuvio. Varttuneempaa sekametsää, missä paikoin isojakin haapoja. Korpivaikutteisuutta, metsäkortekorven (EN) ja kangaskorven (EN) piirteitä, mutta luonnontila paikoin muuttunut. Arvoluokka 4.

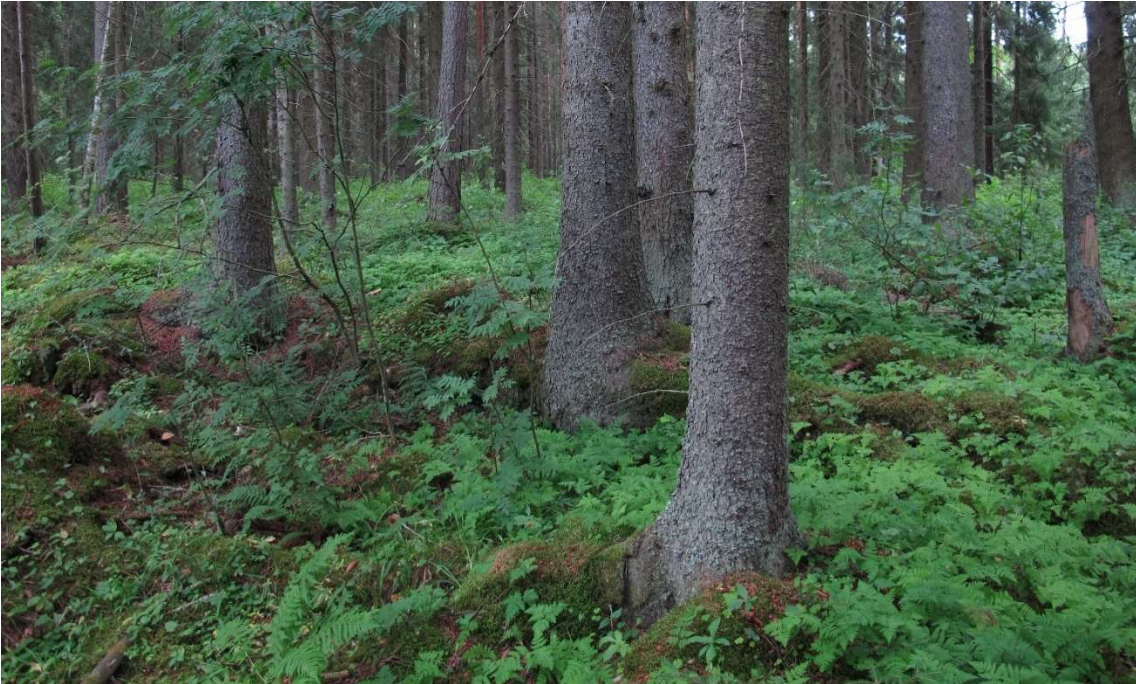
Kuva 14. Tuoretta lehtoa (OMaT) kuviolla 5.

Kuvio 5. Liito-oravalle soveltuvaa elinympäristöä. OMaT-MT-Mtkg-Rhtkg kuusikkoa, missä paikoin myös kangaskorven (EN) piirteitä. Tuore lehto (VU). Lehtipuuta niukasti. Liito-oravan papanoita ison laitakuusen tyvellä. Pienialainen ja luonnontila muuttunut, mutta DIR IV a lajin elinpiiri. Arvoluokka 1.

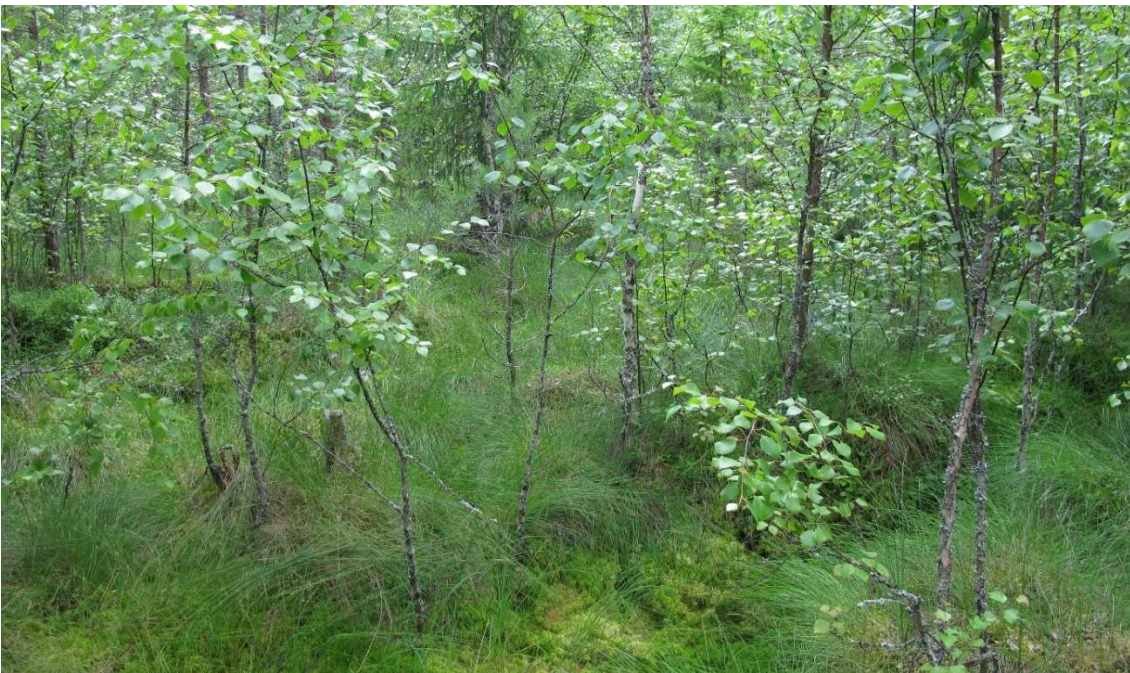
Kuvio 6. Pienialainen tupasvillakorpi (EN). Lajistossa mm. tupasvilla, hieskoivu, pallosara, jokapaikansara, jouhivihvilä ja karpalo. Luonnontila heikko, mutta kohde päätettiin kuitenkin tuoda esiin, mahdollisuuksien mukaan huomioitavaksi sähkölinjatöiden yhteydessä. Arvoluokka 4.

Kuva 15. Soistumaa kuviolla 6.

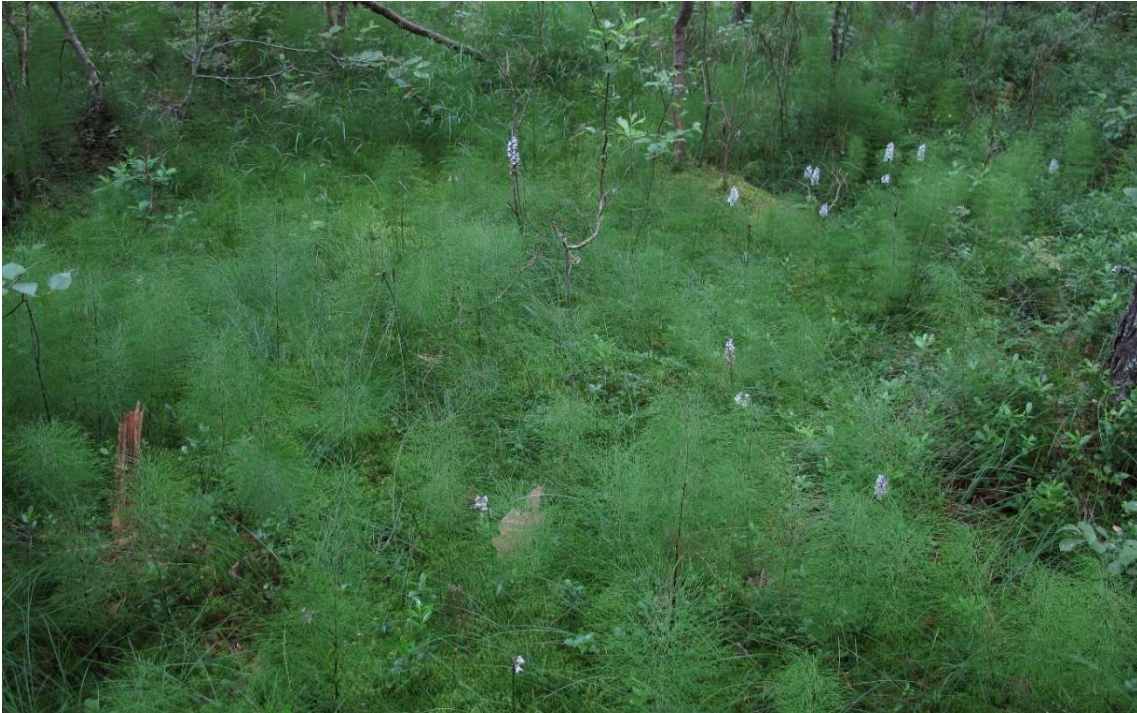
Kuva 16. Metsäkortekorpea kuviolla 7.

Kuvio 7. Metsäkorte- ja ruohokorpea (EN ja VU). Lajistossa mm. metsäkorte, kastikkalaji, maariankämmeikä, jousihivilä, jokapaikansara, huopaohdake ja pikkutalvikki. Arvoluokka 3.

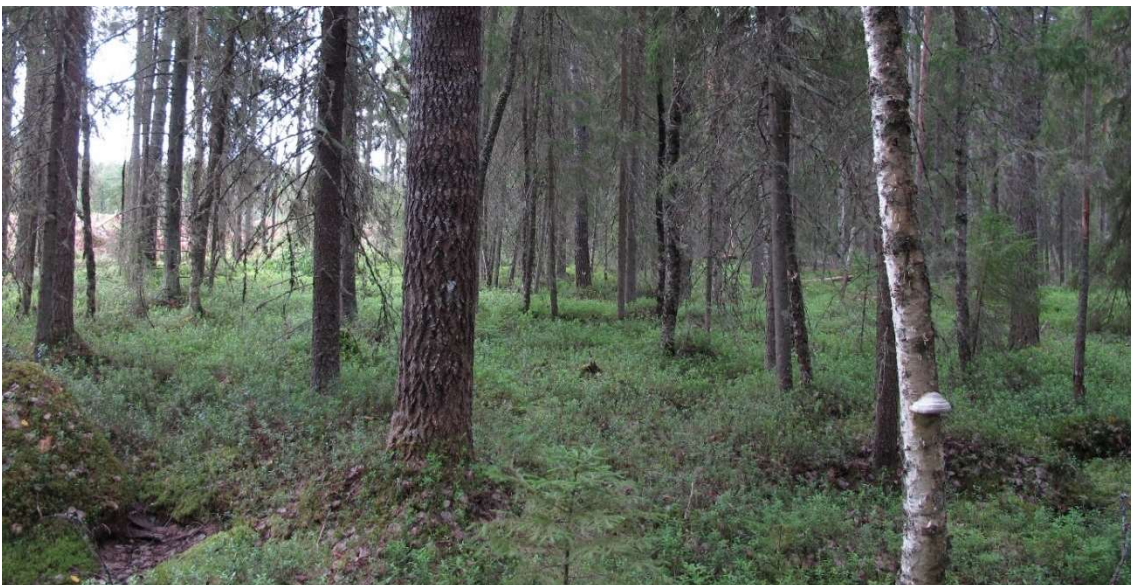
Kuvio 9. Liito-oravalle soveltuvaa elinympäristöä. Varttunut tuoreen kankaan sekametsäkuvio. Jonkin verran laho- ja kolopuutakin, sekä pienialaisia soistumia. Arvoluokka 4 tai ei kohde.

Kuva 17. Kuva sähkölinjan suuntaan kuviolta 9. (tuore hakkuu ei näkynyt vielä paikkatietoaineistoissa).

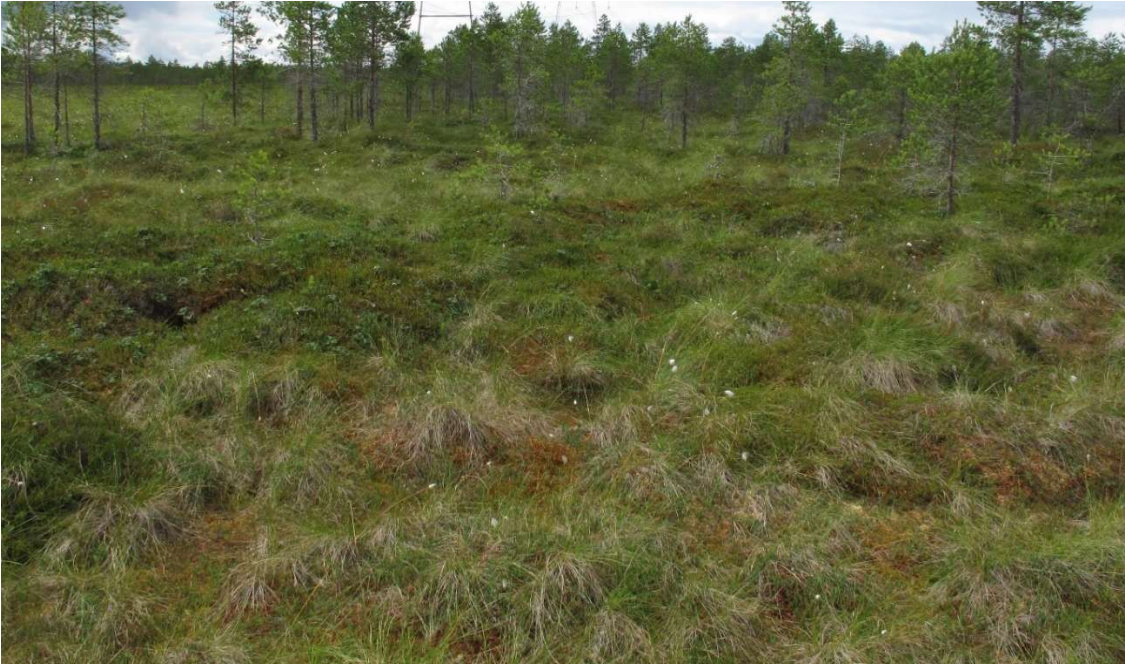
Kuvio 10. Luonnontilaista ja luonnontilaisen kaltaista nevarämettä, jossa rahkarämettä, tupasvillarämettä (NT, Etelä-Suomi VU) ja ombrotrofista lyhytkorsinevaa. Arvoluokka 4.

Kuva 18. Kuva voimalinjan suuntaisesti Länteen.

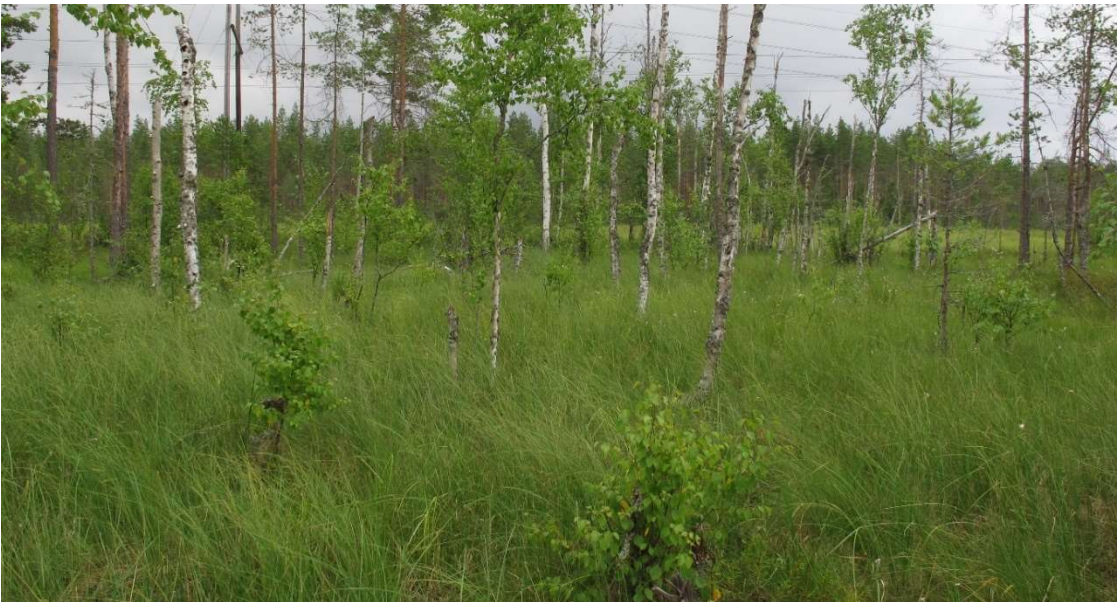
Kuva 19. Sarakorpea kuviolla 11. Kuva sähkölinjan Pohjoispuolelta.

Kuvio 11. Tiisineva. Melko runsaslajistoista minerotrofista lyhytkorsinevaa (NT, Etelä-Suomi VU) tyyppiä. Luonnontilaista ja luonnontilaisen kaltaista. Sähkölinjan alla ja vierellä sarakorpea (VU, Etelä-Suomi EN) ja sararämettä (VU, Etelä-Suomi EN), sekä luhtaisuutta. Sähkölinjan maastotyöt ja ojat muuttaneet luonnontilaa. Arvoluokka 4.

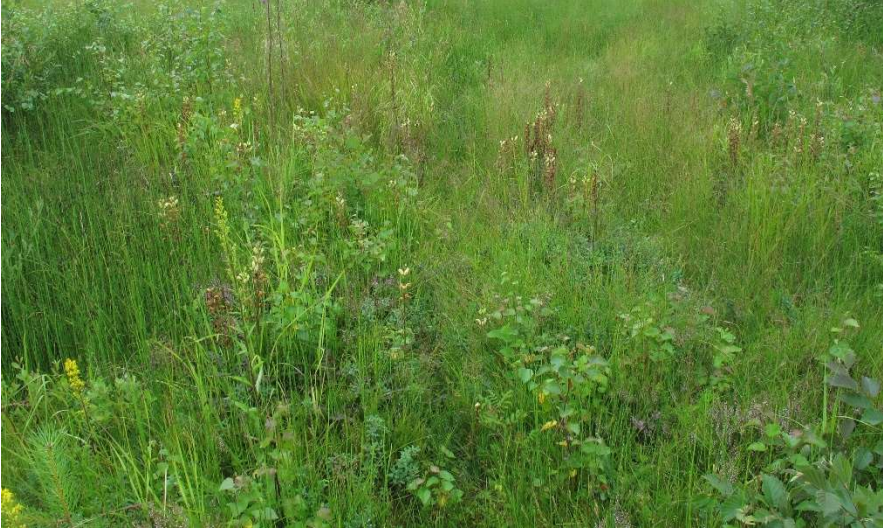
Kuva 20. Satoja kaarlenvaltikoita Tiisinevalla sähkölinjan alla kuviolla 11. Kuva otettu sähkölinjan alta Lännen suuntaan.

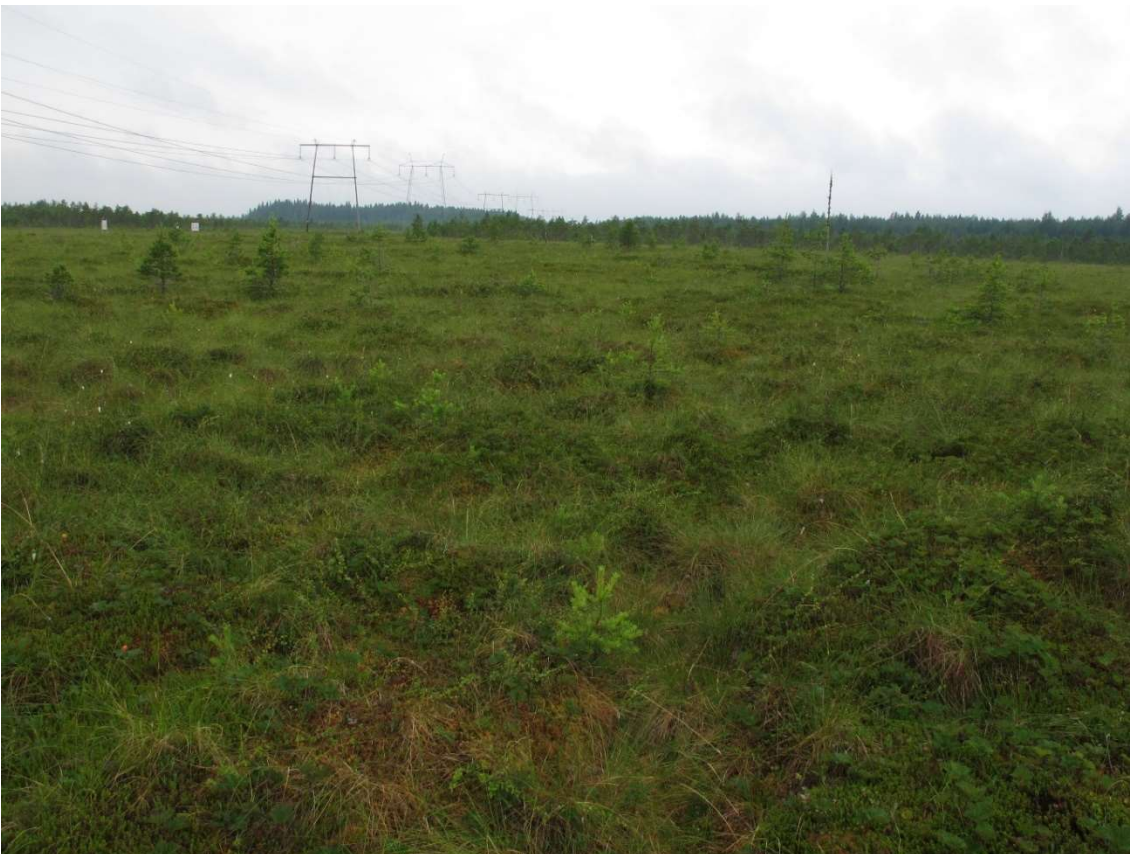
Kohde 12. Luonnontilaista ja luonnontilaisen kaltaista avointa rahkarämettä (RaR). Reunavyöhykkeet paikoin hieman ravinteisempia. 4 tai ei arvoluokkaa.

Kuva 21. Kuva sähkölinjan Pohjoispuolelta Lännen suuntaan. Taustalla näkyy Hirvihuhdan varttuneempi metsäsaarekekuvio.

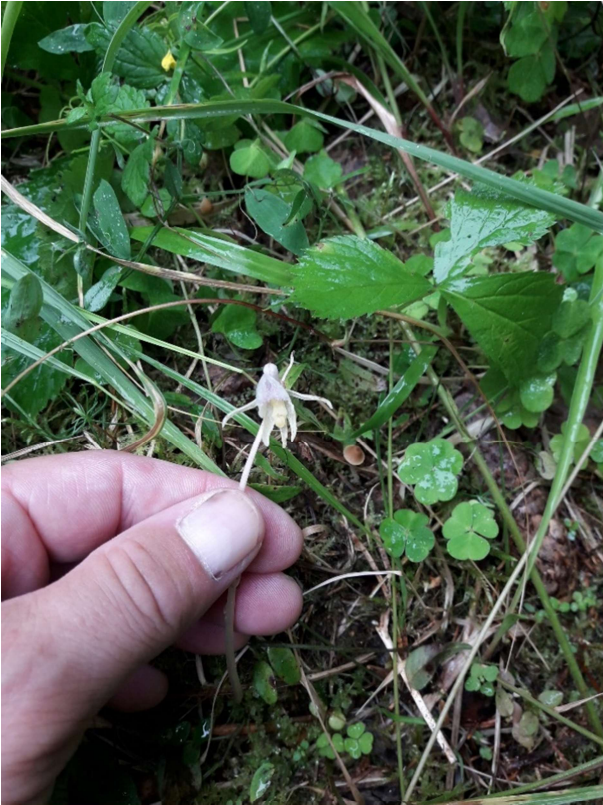
Kuvio 13. Hyvin runsaslajista lehtomaista kangasta ja toisaalta kuviolla on myös avoimia hakamaa-aho (CR) tyyliisiä laikkuja. Kuviolla vaateliastakin lajistoa, kuten uhanalainen metsänemä (VU). Soveltuisi Metso-kohteeksi. Käynnillä kirjattiin keskeisimmät lajit ja todettiin

arvokkaaksi kohteeksi. Kuviolta havainto myös hömötiaisesta (EN) ja kuvion rajalta mehiläishaukasta (EN). Arvoluokka 3.

Kuva 22. Lehtolajistoa kuviolta 13.

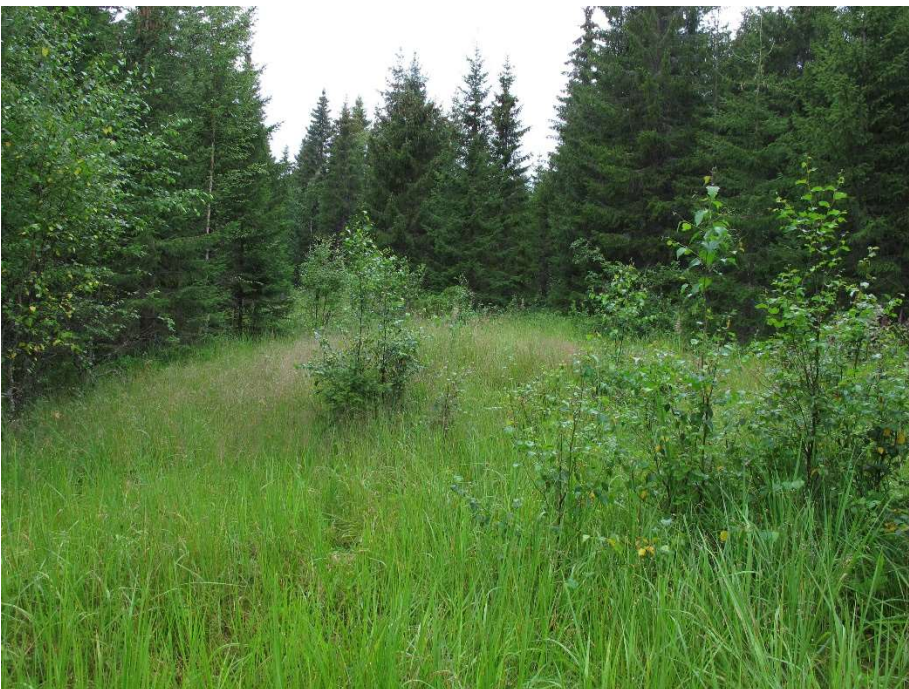
Kuva 23. Kuviolla 13. esiintyy kuvan kaltaisia avoimia niittyjä, jotka voivat liittyä alueen kulttuurihistoriaan.

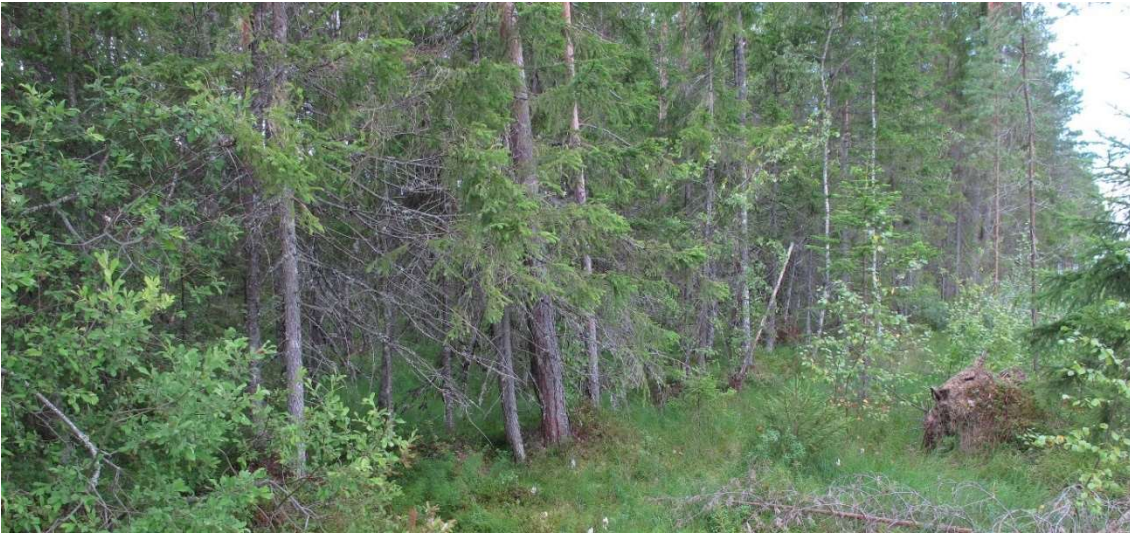
Kohde 14. Metsäkortekorpea (EN), joka pohjoisosaltaan käsitelty, mutta eteläpuoleiselta osaltaan säilynyt. Rajautuu varttuneempaan kitukasvuiseen kalliomännikkökaistaleeseen, missä varttunutta puustoa. Arvoluokka 4.

Kuva 24. Soistuma kuviolla 14. Atrian-tehtaiden takana.

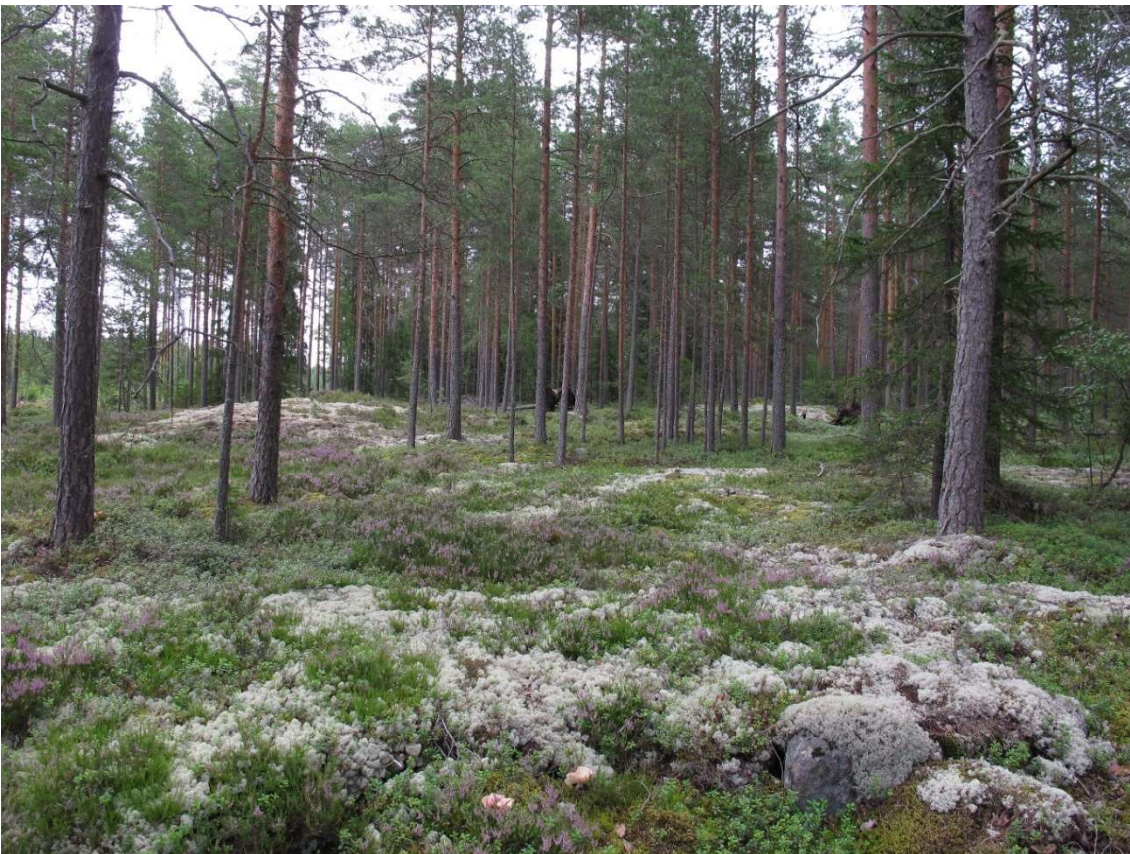
Kuva 25. Soistuma rajautuu karuun ja kitukasvuiseen kalliometsään, missä näkyvissä varttuneempiakin mäntyjä.

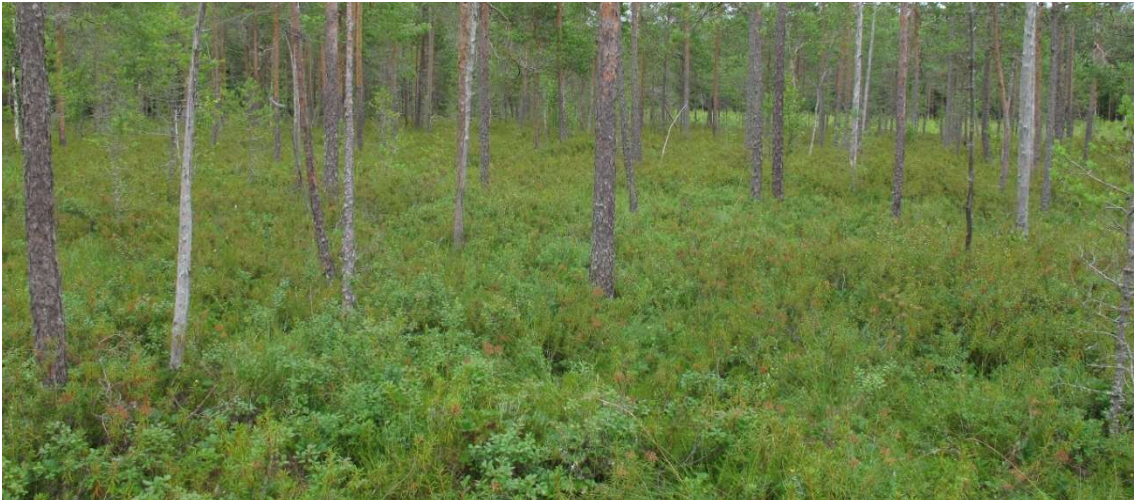
Kuvio 16. Luonnontilaista ja luonnontilaisen kaltaista avosuota. Pääasiassa rahkarämettä. Reunoilla pienialaisia muitakin suotyypppejä, kuten tupasvillaräme (NT, Etelä-Suomi VU), isovarpuräme (NT, Etelä-Suomi VU) ja lyhytkorsinevaa (NT, Etelä-Suomi VU). Arvoluokka 4.

Kuva 26. Isovarpurämettä kuvin 16 reunalla.

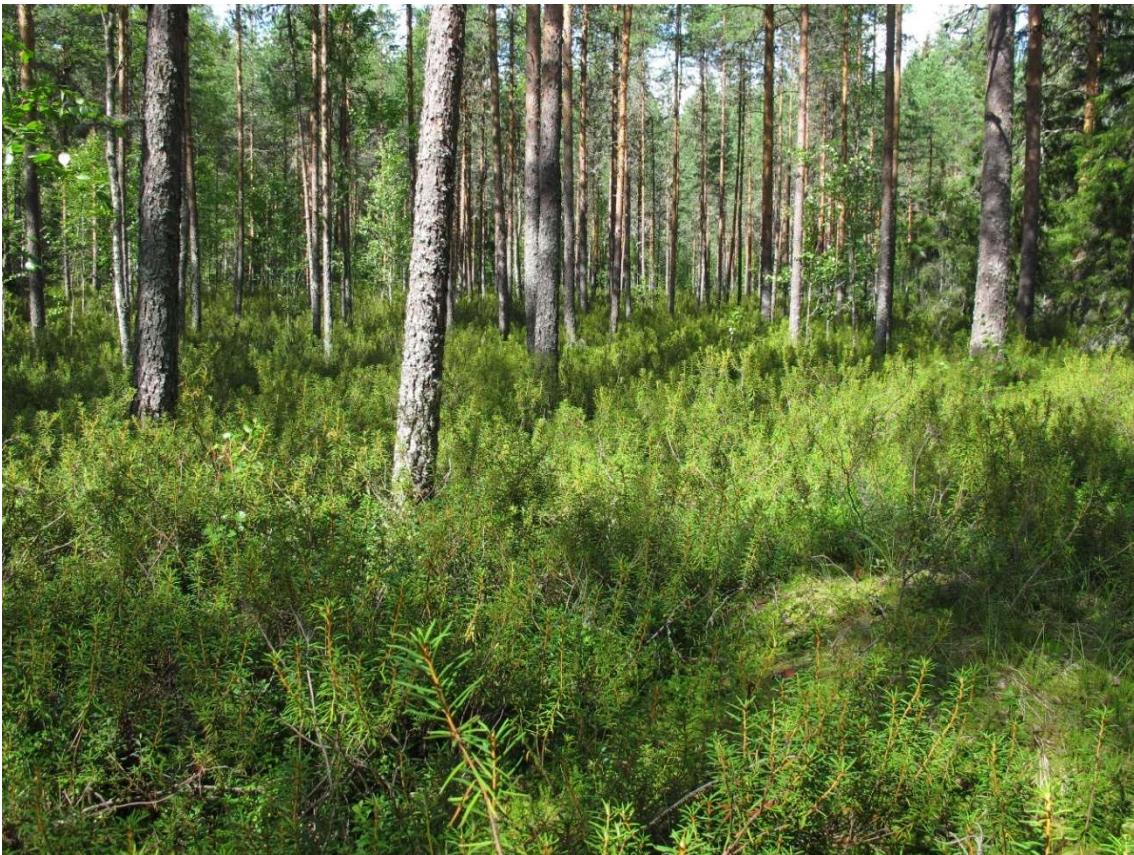
Kuvio 17. Isovarpuräme (NT, Etelä-Suomi VU). Läheiset peltojen reunusmetsät paikoin potentiaalisia liito-oravan elinympäristöjä ja kuvion W-puolelta Nurmonjoen varresta löytyikin melko runsaasti tuoreita merkkejä liito-oravista. Jokivarressa on myös Metsäkeskuksen arvokas elinympäristö. Arvoluokka 4.

Kuva 27. Isovarpurämettä kuviolla 17.

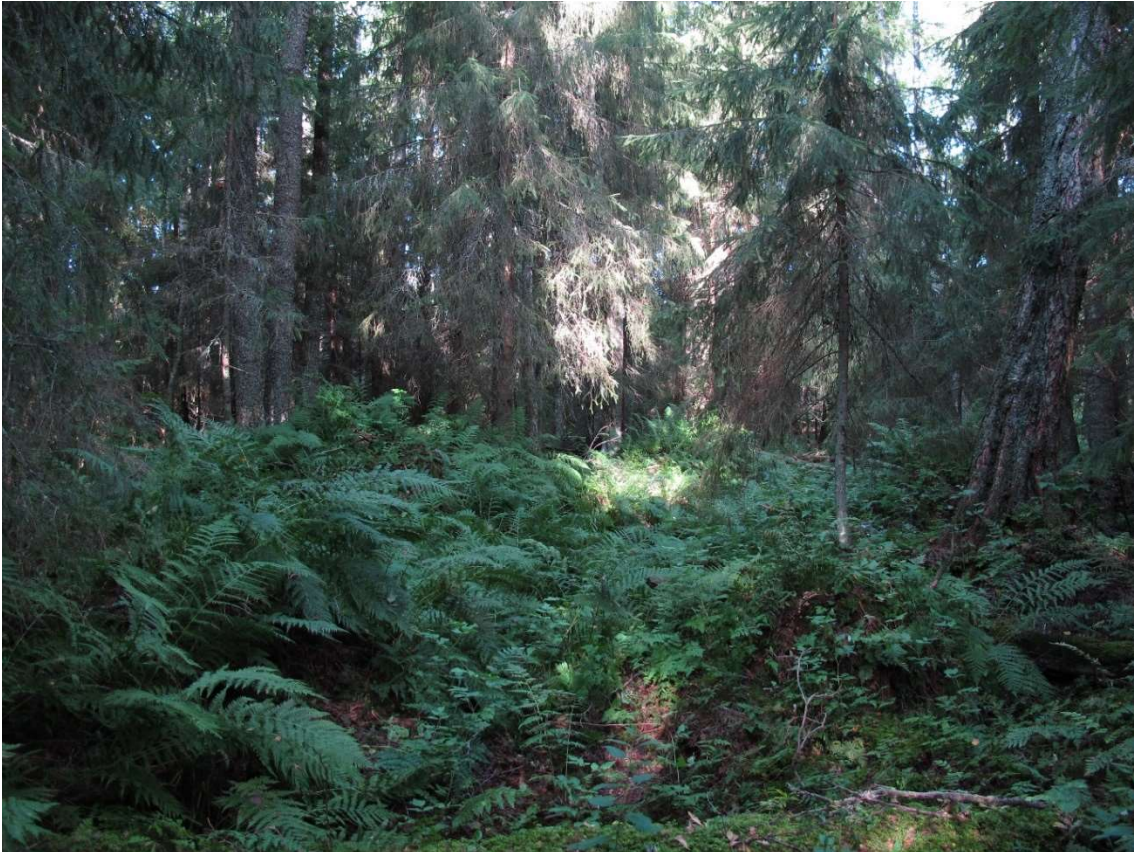
Kuvio 19. Runsaslajista ja monikerroksellista varttunutta metsää. Seassa järeitä tervaleppiä ja haapoja. Liito-oravalle soveltuvaa elinympäristöä. Ruohokorven (EN) piirteitä. Pienialainen, paikoin ojitettu ja luonnontila muuttunut, mutta silti melko edustava ja runsaslajinen kohde. Arvoluokka 4.

Kuva 28. Saniaiskorpea kuviolla 19.

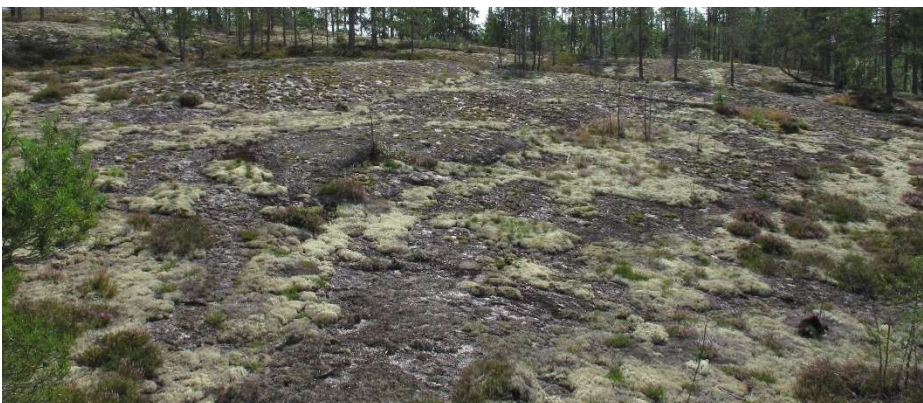
Kuva 29. Puutonta ja kitukasvuista kalliioelinympäristöä kuviolla 20.

Kuvio 20. Metsälain § 10 mukaista avointa ja kitukasvuista kalliioelinympäristöä. Kuvio jatkuu osittain sähkönsiirtoreitin pohjoispuolelle, mutta edustavin osa sijaitsee reitin eteläpuolella. Arvoluokka 4.

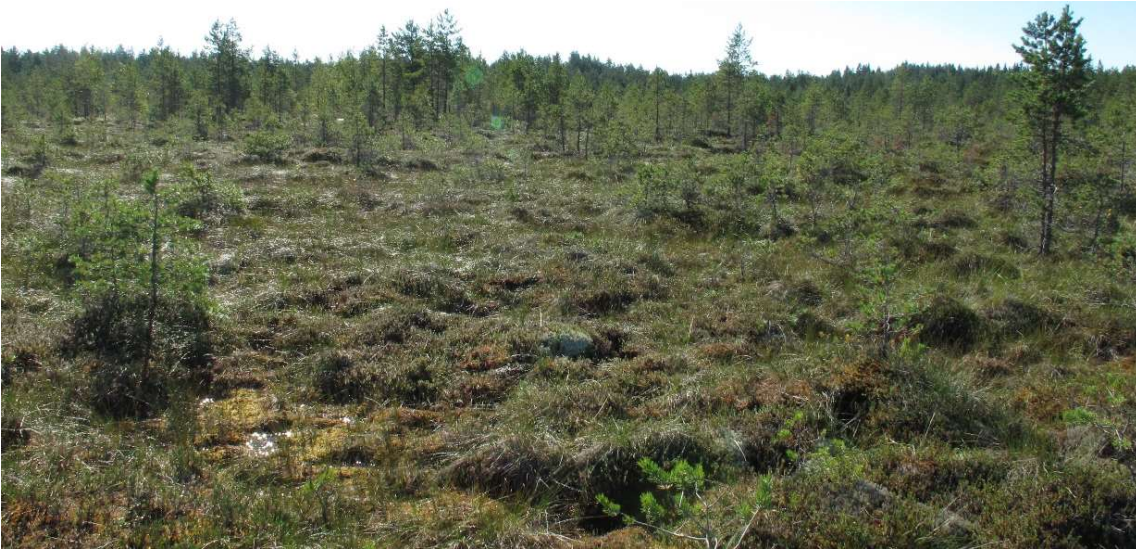
Kuvio 21. Reunoiltaan ojitettu, luonnontilaltaan muuttunut rahkaräme. Keskiosa ojittamaton ja avoimempi. Myös lyhytkorsinevaa laikuittain (NT, Etelä-Suomi VU). Alkuperäinen luontotyyppi lienee ollut vallitsevasti lyhytkorsinevaa. Ennallistamispotentiaali heikko alueen laajojen ojitusten. Ei arvoluokkaa.

Kuva 30. Kuvion 21 Länsireunaa.

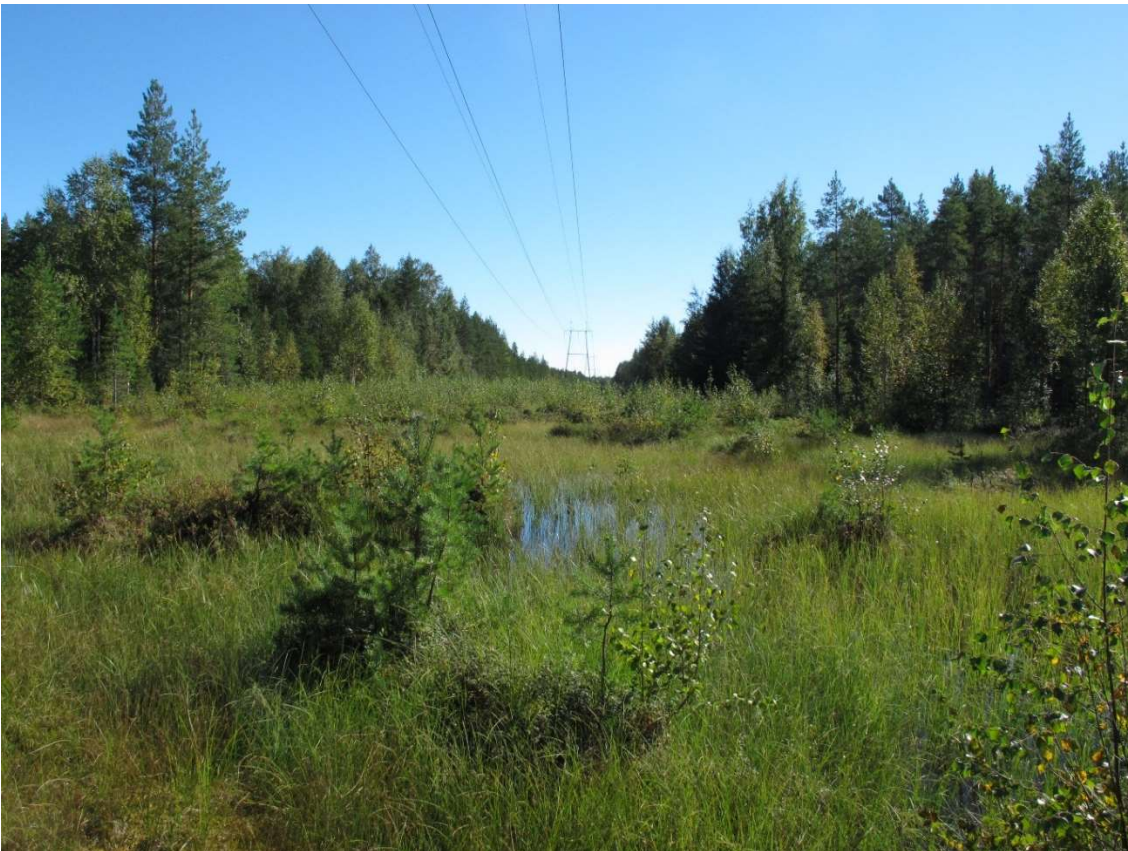
Kuvio 22. Melko runsaslajista luhtaa, mutta paljon käsitelty ja saattaa olla ihmisenkin toimista syntynyt. Ei arvoluokkaa.

Kuva 31. Kuva sähkölinjan suuntaisesti, Idän suuntaan kuviolta 22.

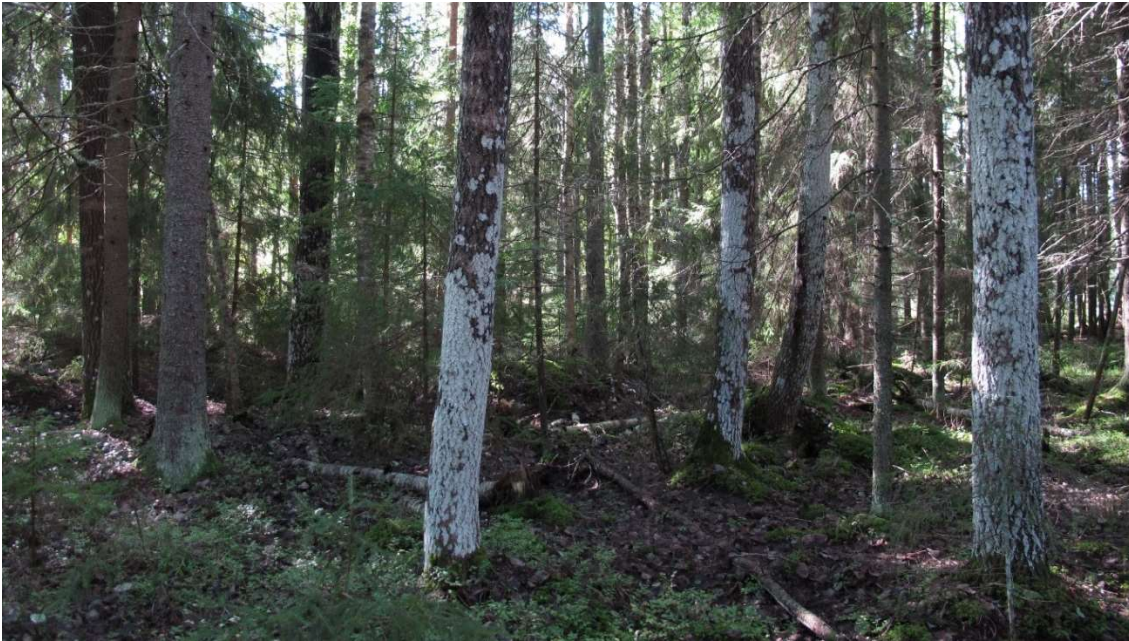
Kuvio 23. Liito-oravalle soveltuvaa elinympäristöä. Mtkg, MT ja rämevaihettumia, sekä ojitettua Rhtkg. Haapaa. Liito-orava potentiaalia paikoin. Lähellä on asuttu liito-oravan elinpiiri (kuvio 29). Arvoluokka 4 tai ei arvoluokkaa.

Kuva 32. Liito-oravalle sopivaa elinympäristöä kuviolla 23.

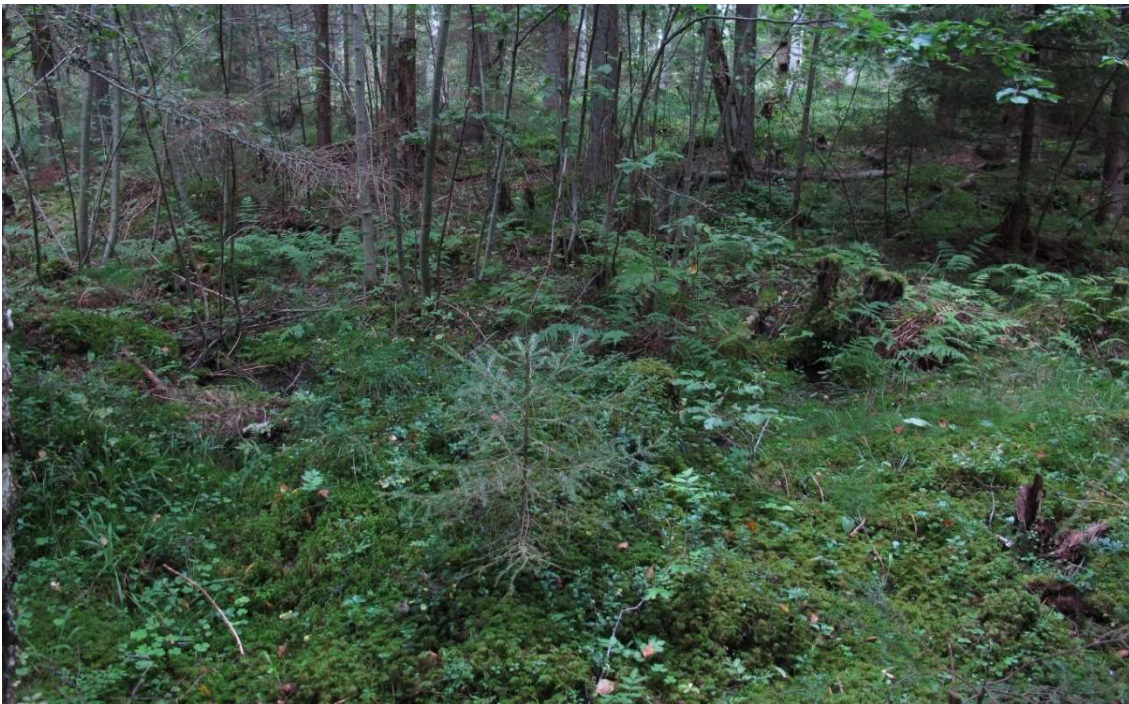
Kuvio 24. Pieni lehtolaikku. Lajistossa mm. lehtoruusuke-, metsälieko-, metsäsuikerosammal, mustaviinimarja, kiolo, oravanmarja, huopahdake, mesiangervo, korpi-imarre, lillukka, harmaaleppä, pihlaja jne. Luonnontila muuttunut ja on voinut olla ruohokorpea ennen läheisiä ojituksia. Arvoluokka 4.

Kuva 33. Kuvion 24. monikerroksellista lehtometsää.

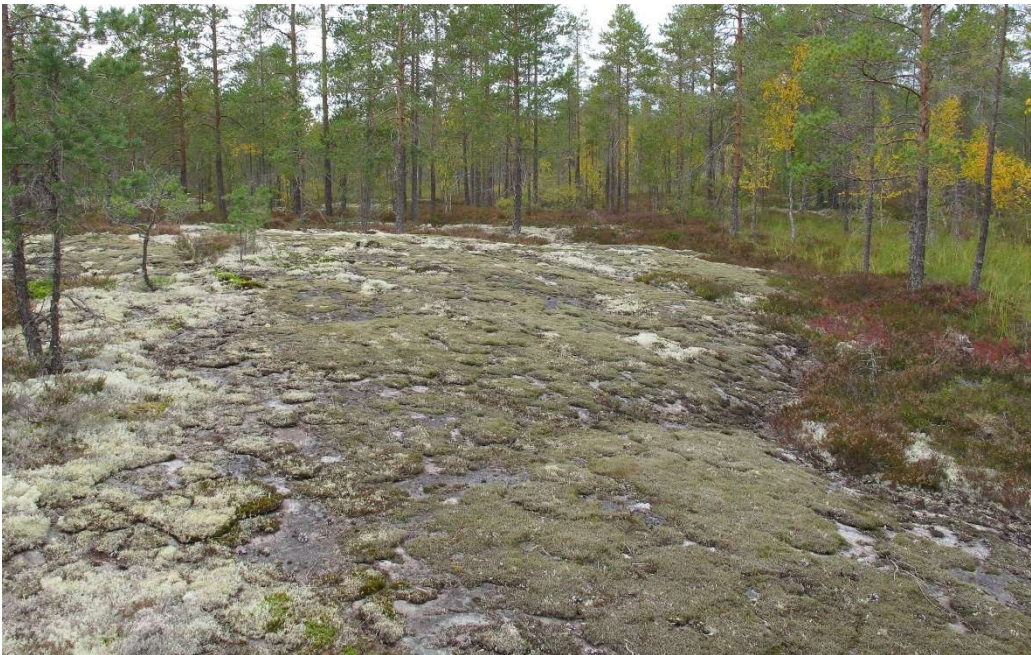
Kuva 34. Avointa ja kitukasvuista kalliuelinympäristöä, sekä soistumia kuviolla 27.

Kuvio 27. Kitukasvuista, paikoin avointa kalliuelinympäristöä (ML §10). Pääosin metsätalousvaltaista, mutta seassa myös varttuneemman metsän kuvioita. Laajalla kalliuelinympäristölle tyypillisesti, kallioiden välisiin painanteisiin on kehittynyt eriasteisia soistumia ja rämevaltaisia kuvioita. Kuvion läheisyydessä on myös muutamia metsäkeskuksen elinympäristöjä. Arvoluokka 4.

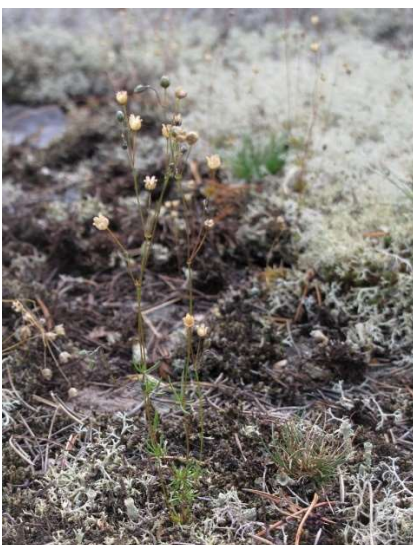
Kuva 35. Kuviolta 27 tavattiin myös kalliohatikkaa (*Spergula morisonii*).

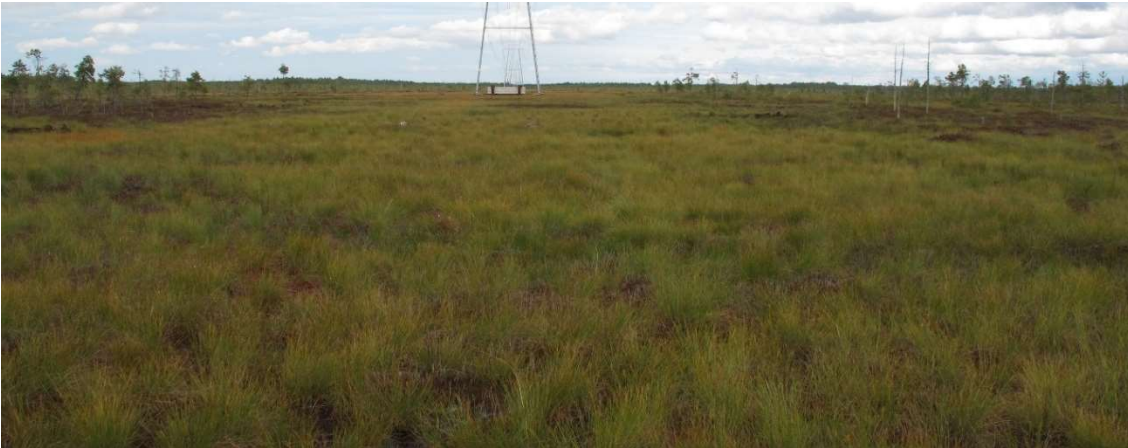
Kuvio 28. Paukanevan soidensuojeluohjelmien alue. Kuviolla ilmeisesti myös yksityisiä luonnonsuojelualueita. Kohdetta ei luontotyyppien osalta tutkittu tarkemmin, koska alue kuuluu jo kokonaisuudessaan luonnonsuojeluohjelmien alueisiin. Arvoluokka 1.

Kuva 36. Paukanevan soidensuojelualuetta. Kuvio 28.

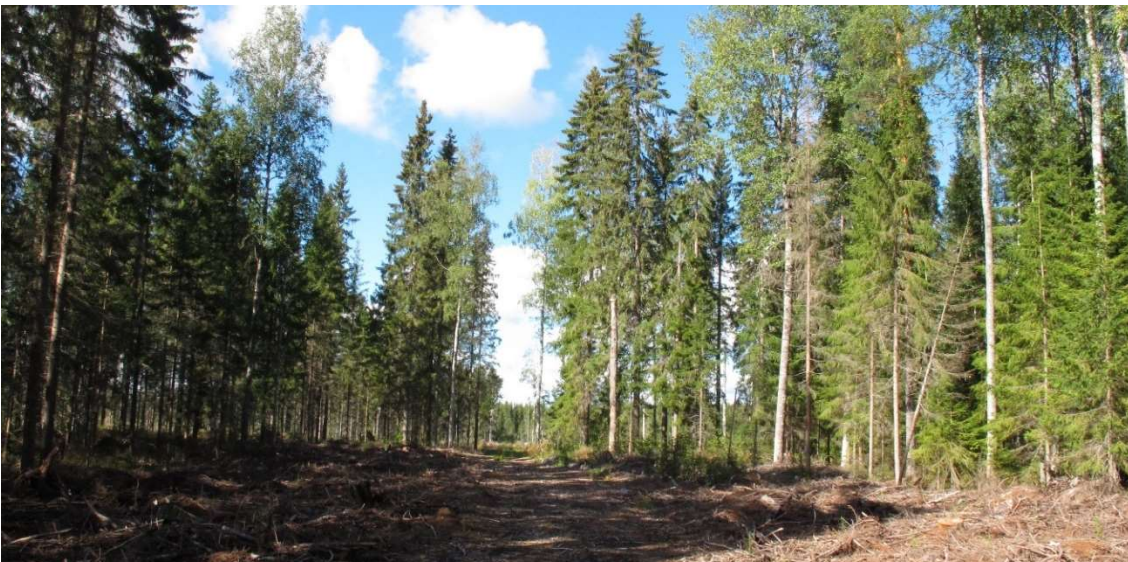
Kuvio 29. Liito-oravan elinpiiri. Kuviolta saatiin havaintoja liito-oravan (VU/DIR IVa) lisäksi, pyystä (VU), palokärjestä (Lintudirektiivin liite 1) ja töyhtötiaisesta (VU). Lisäksi kuviolla oli viirupöllön (LDIR 1) ja varpuspöllön (VU/LDIR 1) pönttöjä. Kuviolla on talousvaltaista nuorta metsää, mutta paikoin myös varttuneemman MT/VT-metsän kuvioita, sekä eriasteisia räme- ja korpivaihtumia. Kuviolla on melko runsaasti haapaa ja muutamia kolopuita. Vesistön välitön läheisyys voi lisätä kohteen arvoa. Kuvion Pohjois- ja luoteispuolella on kaksi luonnonsuojelualuetta ja yksi METSO-kohde. Kuvio on osittain melko voimallisen metsätalouksikäytön piirissä, mutta paikoin tuoreen kankaan kuviot ovat melko edustavia. Viereiset hakkuut ovat olleet vanhempaa puustoltaan ja voineet olla edellä mainittujen lajien elinpiiriä aiemmin. Arvoluokka 3, DIR IV a lajin osalta 1.

Kuva 37. Liito-oravasta löydettiin merkkejä aivan tuoreiden hakkuiden lähetyviltä. Kuvio 29.
